КОМИСИЈА ЗА ИСТРАЖИВАЊЕ УДЕСА И
ОЗБИЉНИХ НЕЗГОДА ВАЗДУХОПЛОВА

ЗАВРШНИ ИЗВЕШТАЈ О НЕЗГОДИ

| Авион: | PIPER PA 28-161 |
| Ознака регистрације: | YU-DBB |

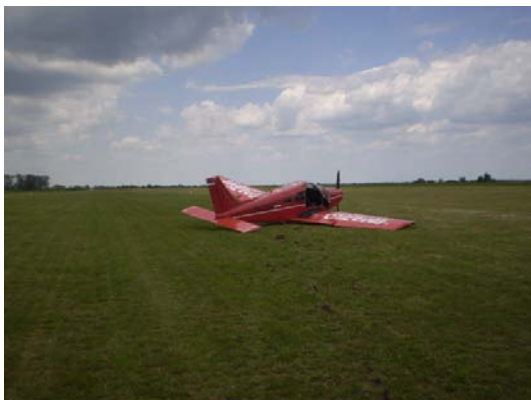
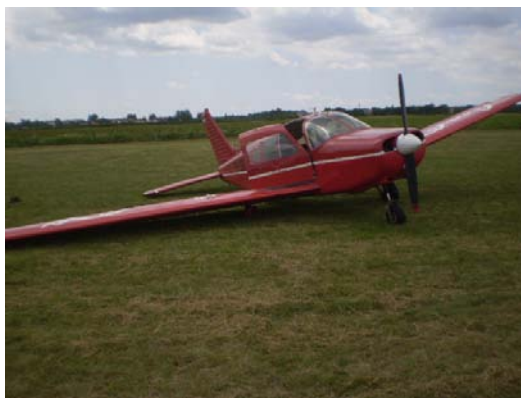
Слике 1.1 и 1.2 – Положај авион након заустављања

Авион се зауставио на ПСС, ослоњен на елементе десне ноге стајног трапа, на удаљености око 300 метара од прага ПСС и 5 метара од десне бочне ивице. На удаљености од око 90 метара од прага ПСС пронађене су стеге и заптивне гумице хидрауличног кочионог система а непосредној близини и преломљени вијак (бр. дела 400 165 /AN5-22/) и елементи за везу маказа са унутрашњим цилиндром амортизера десне ноге стајног трапа (позиције 1 и 2 на слици 1.3). На удаљености од око 180 метара од прага ПСС пронађен је десни точак са унутрашњим цилиндром амортизера (позиција 3 на слици 1.3). Од места на којем је пронађен точак, видљив је траг у дужини око 120 метара који је на ПСС направио склоп десне ноге стајног трапа, након отпадања точка. Скица места незгоде дата је на слици 1.3.

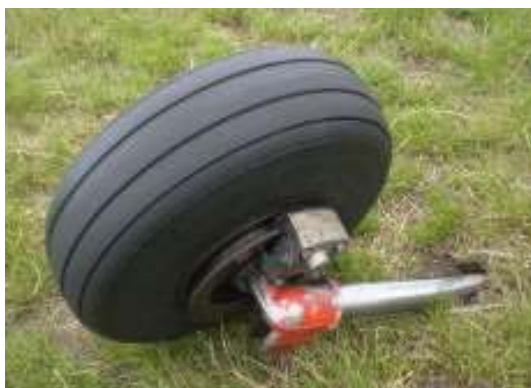
Слика 1.4

На слици 1.4 је приказан склоп десног точка са клипњачом који је отпао током полетања, а на слици 1.5 се виде елементи десне ноге после подизања авиона на месту заустављања.

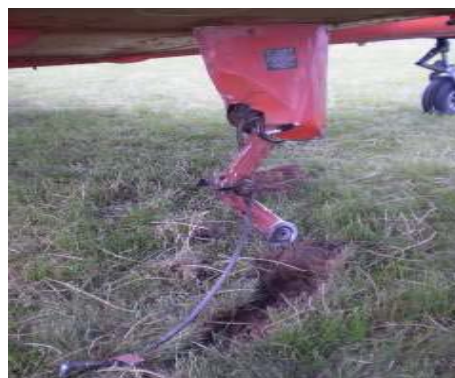
Слика 1.5

Облога десне ноге је знатно оштећена, а на слици 1.6 се види и оштећење на оплати закрилца које је настало услед ударца унутрашњег цилиндра амортизера, након отпадања точка.

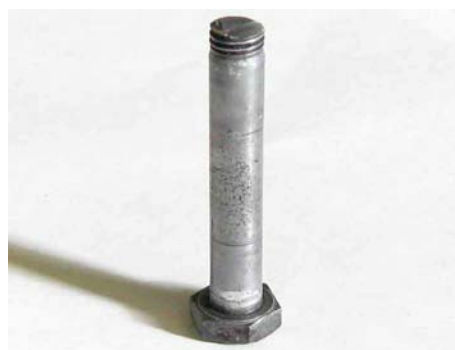
Слика 1.7

На слици 1.7 је приказан поломљени вијак на доњој вези маказа са носачем осовине точка. Интересантно је да је лом настао на делу са навојем, а не на стаблу вијка. Дужина преосталог дела са навојем који није пронађен је око 4 mm (укупна дужина навоја вијка износи око 13 mm). Према концепцији везе, лом је настао у зони споја активног дела навртке са вијком.

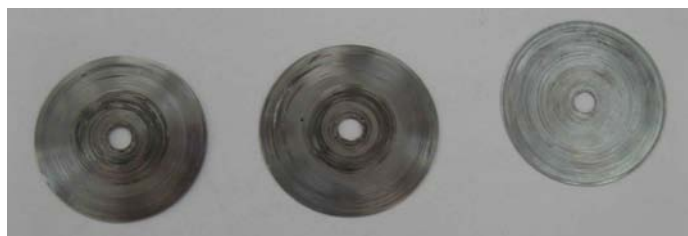
Слика 1.9

Такође, пронађена су и 3 подметача (слика 1.9) који имају функцију да пониште зазор у склопу везе. Унутрашњи пречник код свих подметача је 8 mm, спољашњи пречници су (с лева на десно) 59.1 mm, 61.6 mm и 61.7 mm, а одговарајуће дебљине 1.5 mm, 1 mm и 0.7 mm, респективно.

На подметачима су видљиви трагови механичких оштећења (огреботине) као и извесна овализација отвора за пролаз вијка.

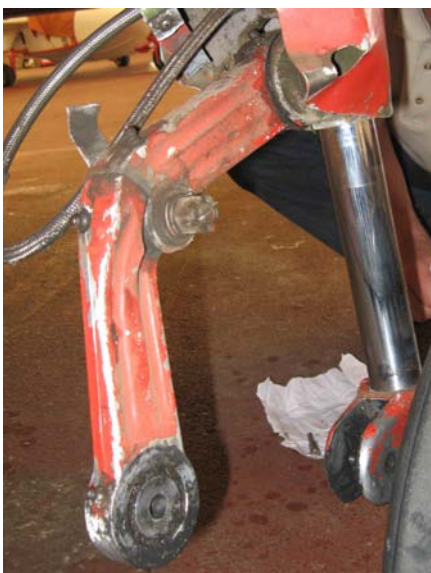
Слика 1.10

Авион је превезен у хангар и ту му је клипњача са склопом десног точка враћена у цилиндар главне ноге и осигурана од испадања. Визуелним прегледом је установљено да елементи склопа маказа и носача осовине точка нису претрпели оштећења (слика 1.10).

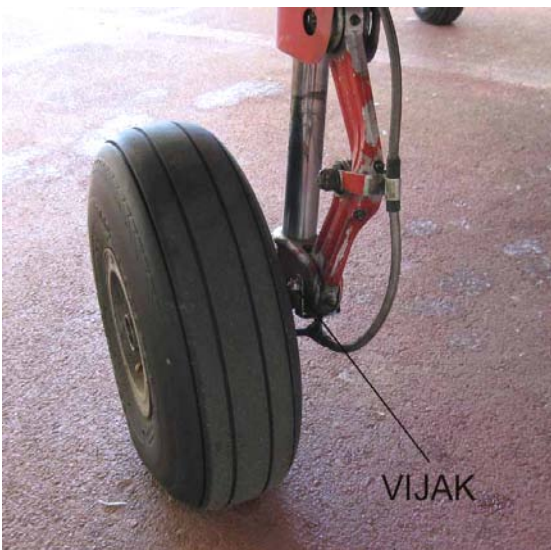
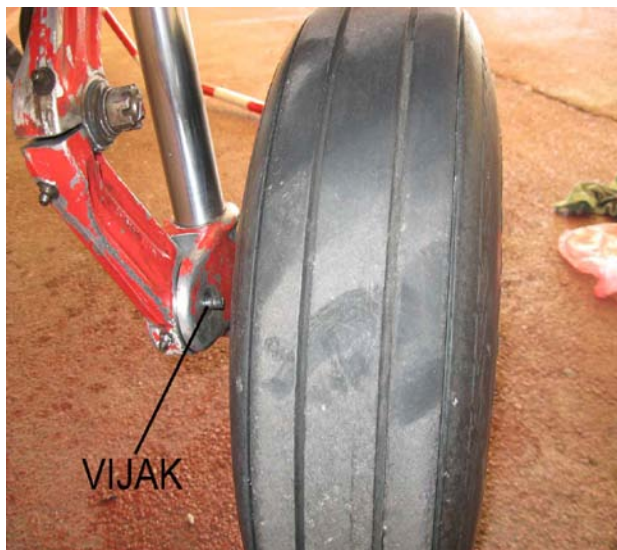
Сл. 1. Изглед склопа са вијком а) стајни трап левог точка б) стајни трап десног точка са поломљеним вијком

Вијак AN5-22, код кога је дошло до лома био је уграђен у доњој вези маказа са склопом десне главне ноге. Изглед склопа и места где се налази вијак приказан је на сл. 1.а и б. На сл. 1.а приказан је вијак са супротне, леве главне ноге са свим елементима склопа. Сам поломљени вијак без свих елемената склопа приказан је на сл. 1б.

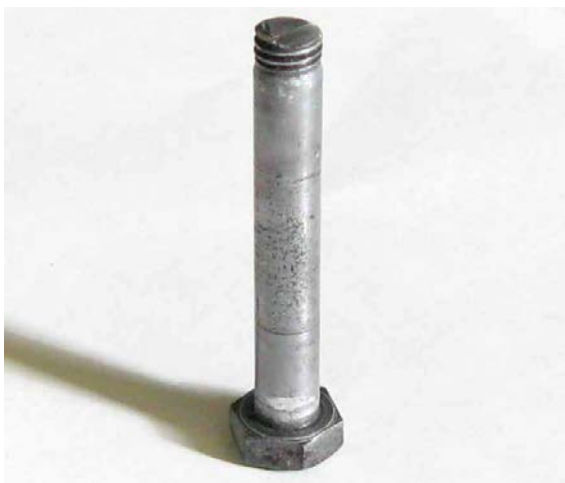
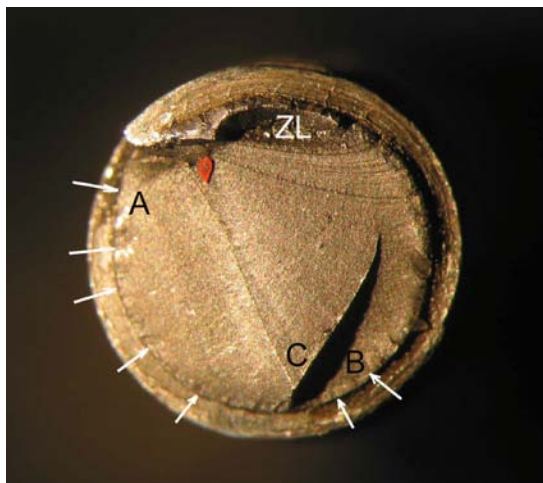
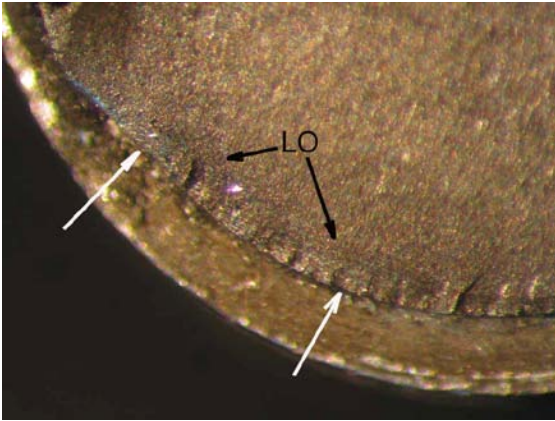
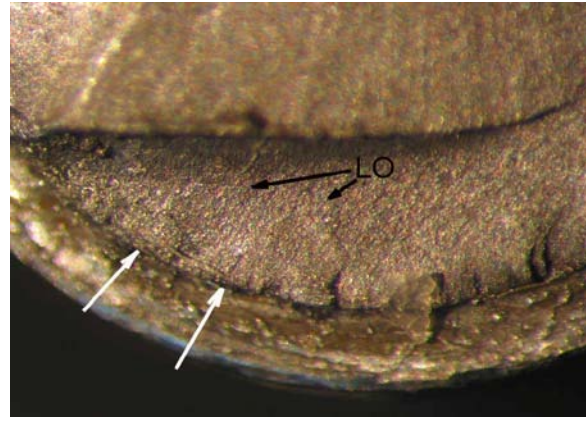
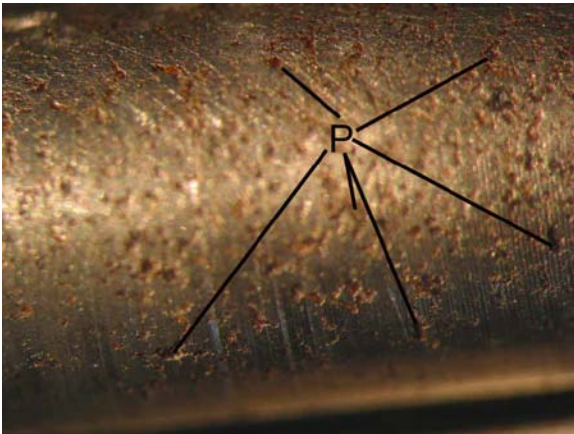
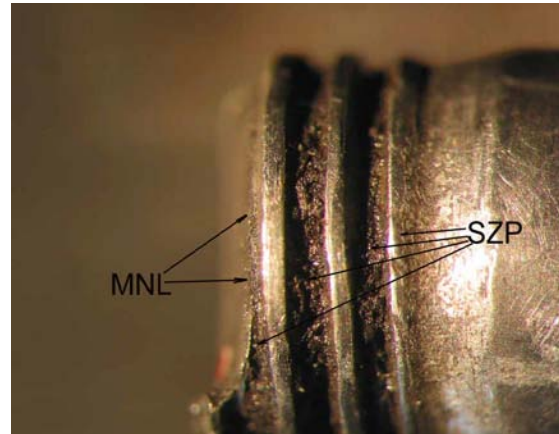
Преломна површина вијка приказана је на сл. 2.б. Заморни лом је прво настао на месту А сл. 2.б. Заморни карактер лома потврђује присуство линија одмора на површини лома маста А сл. 2.ц. Поред настанка заморних прслина на овом примарном месту, оне су настале и на многим другим местима означеним белим стрелицама на сл. 2.б и повезивале су се са већ створеном прслином. Заморне прслине настале су на површини навоја вијка. Оне су створиле један од облика тзв. „зупчастог изгледа лома”, типичаног за случај када заморна прслина настаје у подручју концентрације напона. Касније у односу на место А, и на месту В дошло је до повезивања заморних прслина у један фронт сл. 2.д. Већа дужина заморне прслине настале на месту А у односу на заморну прслину насталу на месту В у тренутку њиховог приближавања (место С), показује да је заморна прслина настала на месту А била прва. По приближавању заморних прслина насталих на местима А и В дошло је до настанка и прслине на месту С. Даљњи раст заморне прслине је текао обједињавањем заморних прслина насталих на местима А, В и С у један фронт. Заморна прслина се кретала до подручја завршетка лома (ZL) у ком је дошло до лома под једнократним оптерећењем. **Површина завршетка лома износи приближно 10% од укупне површине лома, што показује да је делујући номинални напон био веома мали.**

Питинг, односно тачкаста корозија присутна је на стаблу вијка сл. 2.е. Присуство тачкасте корозије у подручју навоја вијка није се могло уочити, због присуства остатака средства за подмазивање сл. 2.ф.

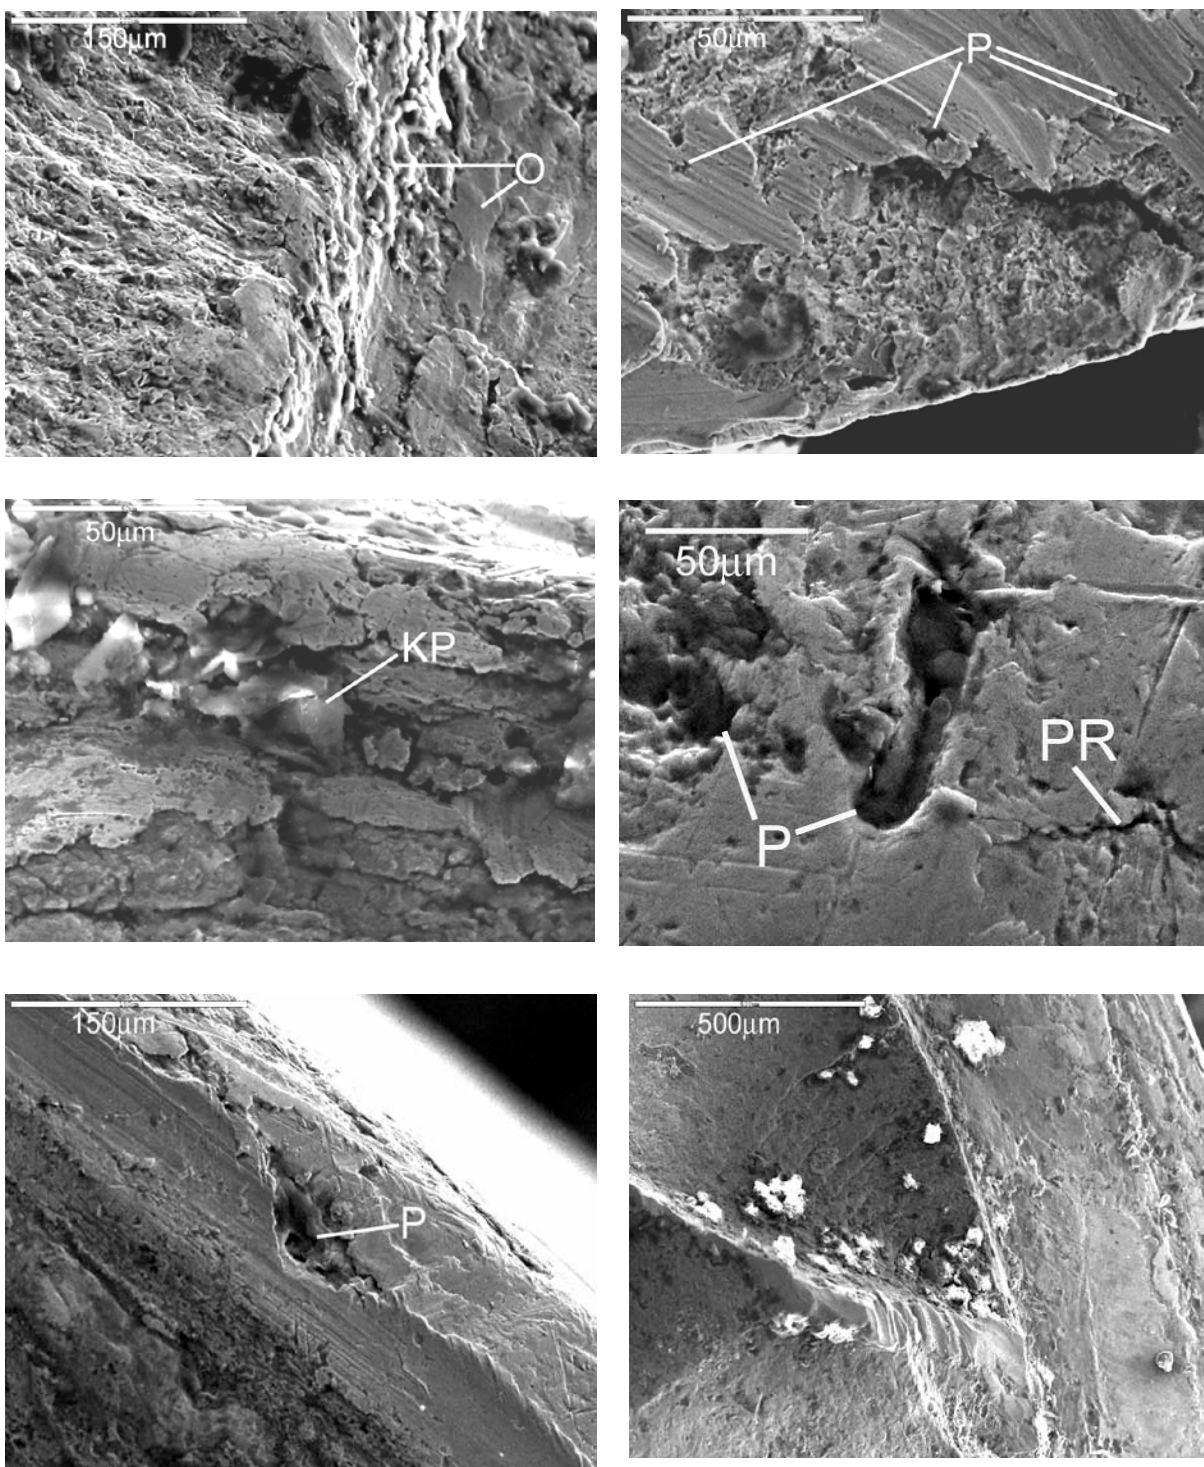
У корозионим продуктима, према резултатима из табеле 1., присутан је хлор. То показује да је у настанку питинг корозије улогу имао хлорни јон, који поспешује настанак питинг корозије.

Сл. 3. Микроскопски изглед места настанка заморне прслине а) место настанка прслине А са остатцима средства за подмазивање (О); б) питинг јамице (Р) на површини навоја код места А ц) корозиони производи (КР) на површини навоја код места А; д) питинг јамице (Р) са прслином близу места (В); е) већа питинг јамица (Р) близу места (В); ф) место настанка заморне прслине С.

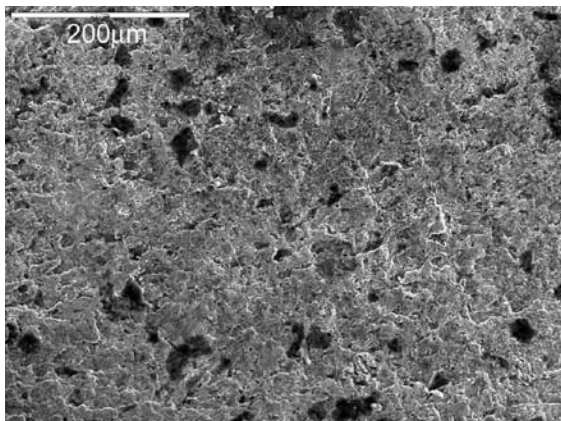
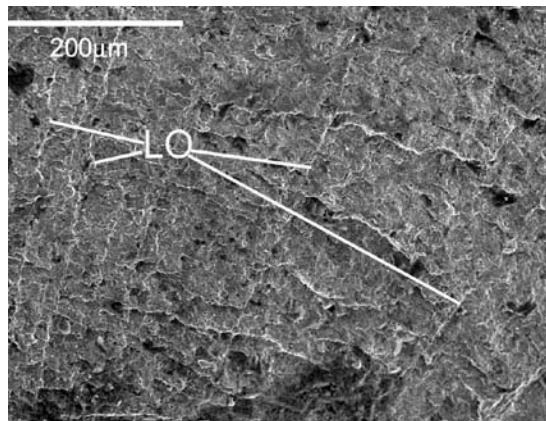
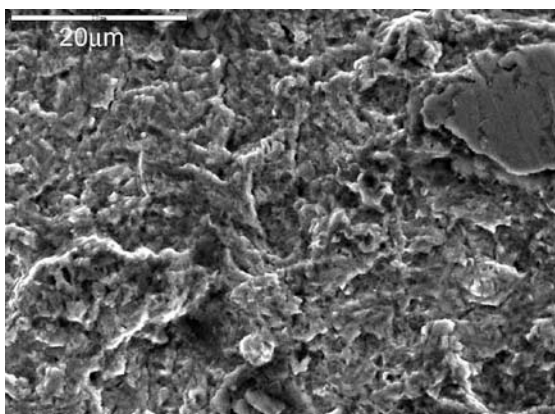
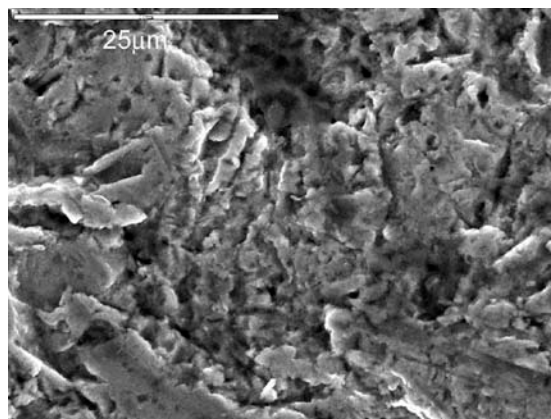
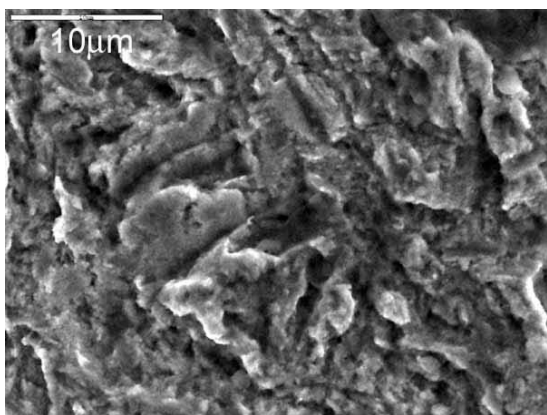
Сл. 4. Изгледи простирања заморне прслине

Различита места простирања заморне прслине приказана су на сл. 4. Линије одмора са места А сл. 4.а су мање видљиве у односу на линије одмора на месту обједињавања заморних прслина из подручја В и С у један фронт сл. 4.б. Простирање заморне прслине на местима А, В и С одвијало се без јасно уочљивих заморних бразди (стрија), што је карактеристично за мартензитне и беинитне микроструктуре челика.

а) слабије изражене линије одмора (LO) на месту А; б) израженије линије одмора на месту обједињавања фронтава заморне прслине са места В и С; ц) микромеханизам заморног лома на месту А; д) микромеханизам заморног лома на месту В, е) микромеханизам заморног лома на месту
