КОМИСИЈА ЗА ИСТРАЖИВАЊЕ УДЕСА И
ОЗБИЉНИХ НЕЗГОДА ВАЗДУХОПЛОВА

ЗАВРШНИ ИЗВЕШТАЈ О НЕЗГОДИ

| Авион: | PIPER PA 28-161 |
| Ознака регистрације: | YU-DBB |

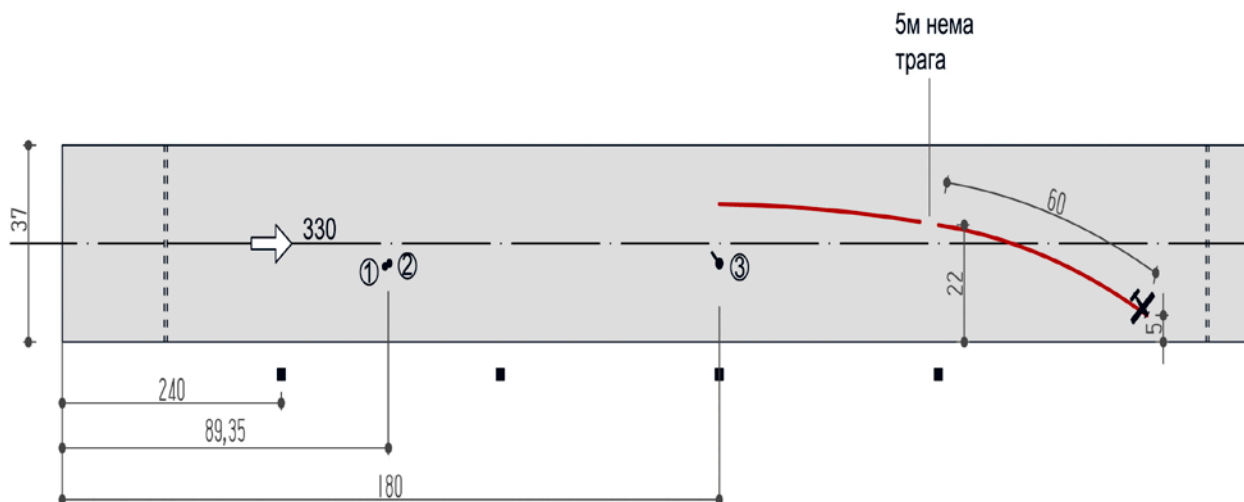
Слика 1.3 – Скица места незгоде

Авион се зауставио на ПСС, ослоњен на елементе десне ноге стајног трапа, на удаљености око 300 метара од прага ПСС и 5 метара од десне бочне ивице. На удаљености од око 90 метара од прага ПСС пронађене су стеге и заптивне гумице хидрауличног кочионог система а непосредној близини и преломљени вијак (бр. дела 400 165 /AN5-22/) и елементи за везу маказа са унутрашњим цилиндром амортизера десне ноге стајног трапа (позиције 1 и 2 на слици 1.3). На удаљености од око 180 метара од прага ПСС пронађен је десни точак са унутрашњим цилиндром амортизера (позиција 3 на слици 1.3). Од места на којем је пронађен точак, видљив је траг у дужини око 120 метара који је на ПСС направио склоп десне ноге стајног трапа, након отпадања точка. Скица места незгоде дата је на слици 1.3.

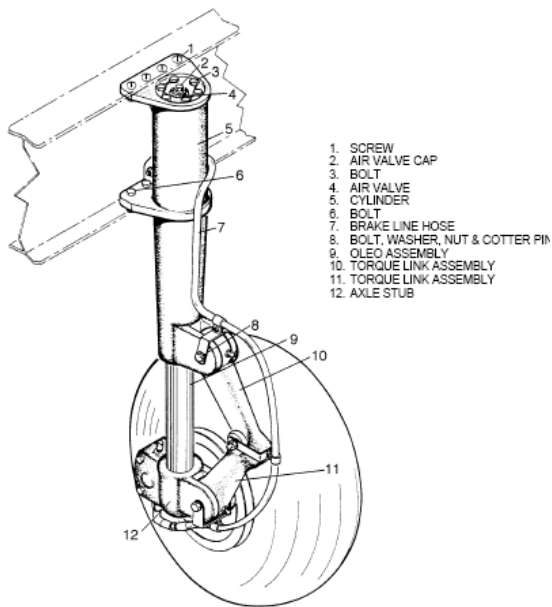
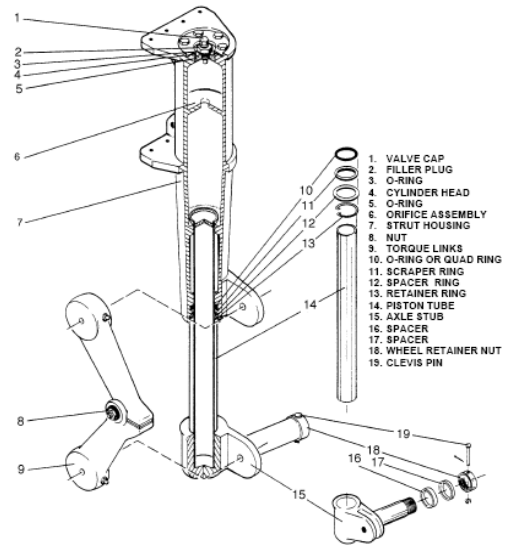
Слике 2.1 и 2.2

Авион има неувлачећи стајни трап типа трицикл. Амортизери на све три ноге стајног трапа су типа уље – ваздух. На слици 2.1 је приказан склоп десне главне ноге стајног трапа (са точком) уграђен у структуру крила са обележеним основним подсклоповима и везним елементима. То су: (1) и (6) – везни елементи ноге са структуром крила, (2) – поклопац вентила за ваздух, (3) – везни елементи вентила, (4) – вентил за ваздух, (5) – цилиндар главне ноге, (7) – кочионо цедро, (8) – везни елементи маказа, (9) – склоп амортизера, (10) и (11) – кракови склопа маказа и (12) – носач осовине точка.

На слици 2.2 детаљно је приказано конструктивно решење склопа главне ноге. Клипњача амортизера (14) улази у цилиндрично кућиште (7) на чијем се доњем крају налази склоп заптивних елемената (10 – 13). На доњем делу клипњаче монтиран је носач (15) са осовином точка. Склоп маказа (9) се преко две виљушке повезује са кућиштем амортизера (горња тачка споја) и носачем осовине точка (доња тачка споја). Улога маказа је да не дозволе обртање склопа точка око уздужне осе ноге, тј. да обезбеде да равна точка увек буде паралелна равни симетрије авиона.

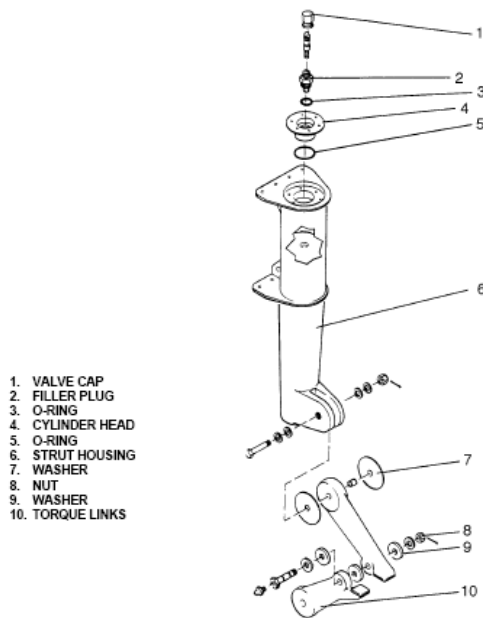
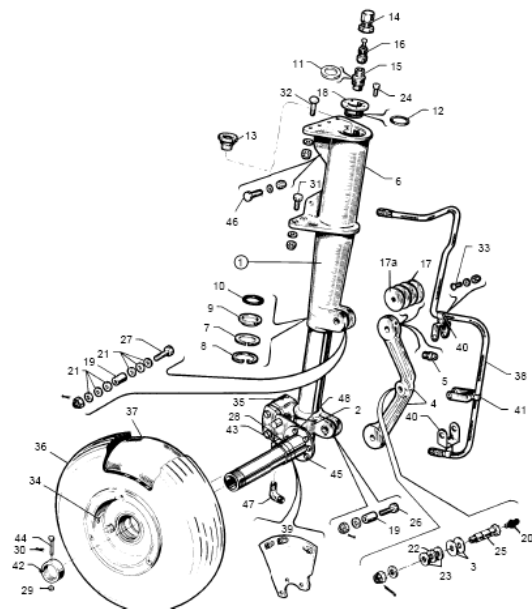
Слике 2.3 и 2.4

На слици 2.3 приказан је међусобни спој елемената маказа (10) и горња тачка споја маказа. Нарушавањем било које тачке везе склопа маказа на земљи, долази до обртања целог склопа тачка са клипњачом око уздужне осе клипњаче у цилиндру, а при одвајању од земље и до испадања клипњаче са склопом тачка. На слици 2.4 приказани су сви елементи склопа главне

- вијак AN5-22, тј. AN5-23 на доњој, тј. горњој тачки споја, респективно, позиције 26, тј. 25 на слици 2.4,
- чаура (број дела 63310-00), позиција 19 на слици 2.4,
- подлошке AN960-516 и AN960-516L, позиција 21 на слици 2.4,
- крунаста навртка AN310-C5 и
- расцепка MS24665-151.

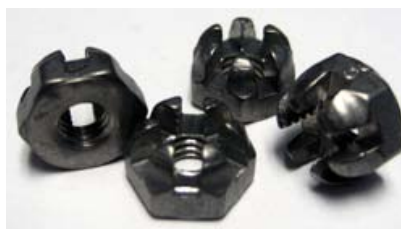
Слика 2.6

Крунаста навртка AN310C - 5 (слика 2.6) је израђена од нерђајућег челика, а користи се код вијака који имају отвор за расцепку, чије постављање омогућавају прорези на глави навртке. Навој ове навртке је, као и код вијка, 5/16”.

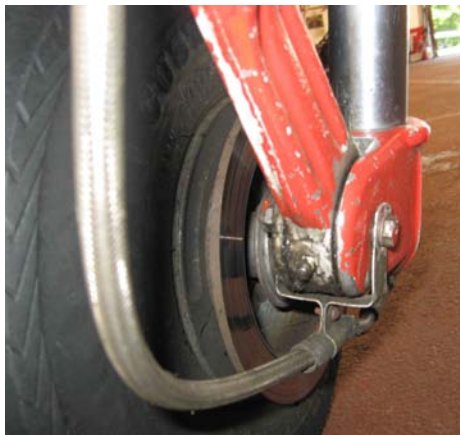
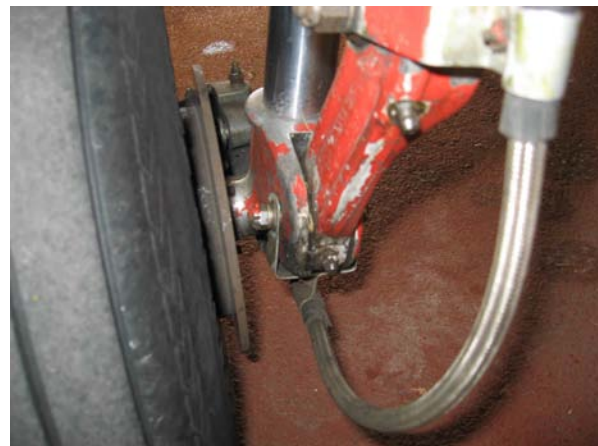
Слика 2.9

Такође, према истом документу (Paragraph 7-16), максимални дозвољени бочни зазор у спојевима делова маказа је 0.005 – 0.007" (0.127 – 0.178 mm). У случају већег зазора потребно је уградити одговарајуће подметаче (поз. 17 и 17а на слици 2.4). На сликама 2.9 и 2.10 је приказан склоп доње везе маказа са левом главном ногом авиона YU – DDB. На сликама се види и носач (поз. 40 на слици 2.4) са кочионим цревом (поз. 38 на слици 2.4).

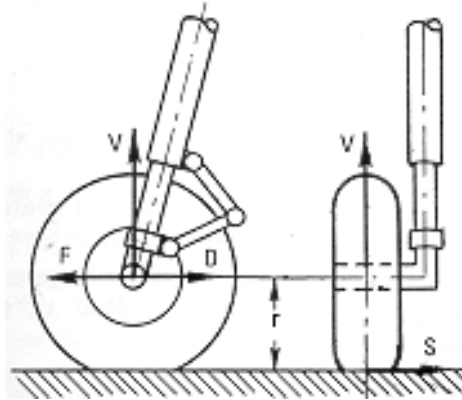
Слика 2.11

На слици 2.11 су приказане компоненте оптерећења које делују на ногу главног стајног трапа, а према Ladislao Pazmany – *“Landing Gear Design for Light Aircraft (Volume I)”*.

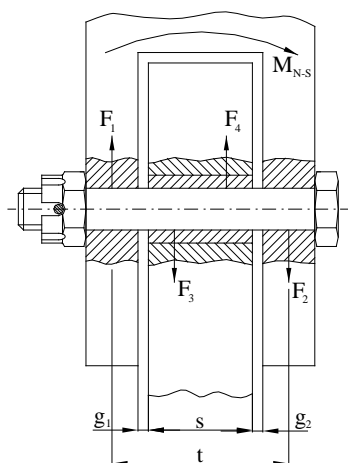
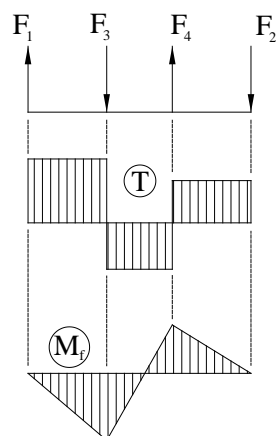
Слика 2.13

На полуку маказа се ово оптерећење, такође, преноси преко спрега сила F_3 и F_4 за које се могу усвојити да делују на растојању које је једнако две трећине ширине ушке полуге. Интензитети тих сила се могу добити из услова статичке равнотеже тела вијка.

Статички дијаграми за овај модел оптерећења вијка су принципијелно приказани на Сlici 2.14. При томе, прави облици дијаграма зависе од интензитета хоризонталне силе и геометријских параметара.

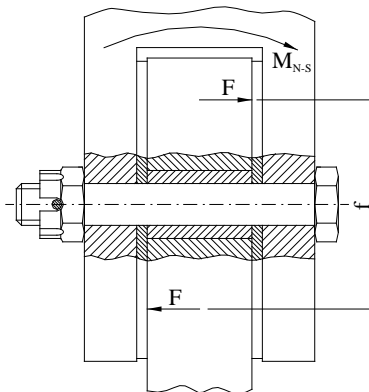
Слика 2.15

На слици 2.15 је приказана ситуација када је зазор између ушке и виљушке у споју поништен одговарајућим подметачима.

Пошто сада, преко подметача, постоји додир елемената у споју, момент M_{N-S} се са виљушке на ушку преноси преко површинског притиска на бочним површинама елемената у споју што се шематски може приказати спрегом сила F . У том случају спрег сила F оптерећује вијак на истезање и то како његово тело, тако и део са навојем. Међутим, због ексцентричности истежућих сила јавља се и секундарно савијање, посебно у зони главе вијка и зони навртке. Тај ефекат је у стручној литератури (нпр. Е. Ф. Bruhn – *“Analysis and design of Flight Vehicle Structures”*) познат као *“prying action on the bolt”*.

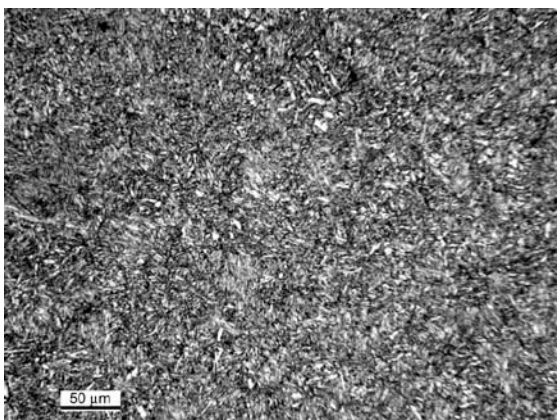
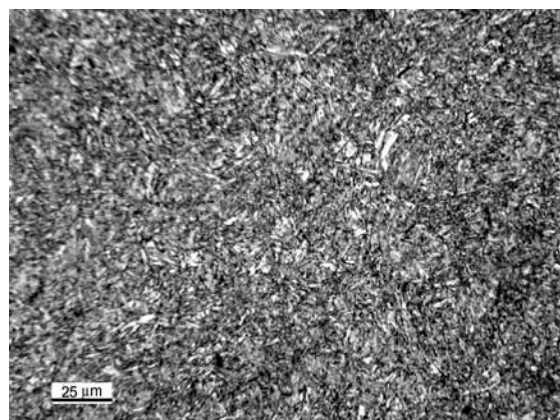
Микроструктура вијка је испитана на металографском узорку урађеном у уздужном правцу. Металографски узорак је узет од главе вијка. Испитивање је урађено на светлосном (оптичком) микроскопу. Снимци микроструктуре при два повећања су приказани на сл. 5. Микроструктура вијка је побољшана, мартензитно-беинитна, што показује да је термичка обрада вијка урађена. Она одговара челицима који се користе за израду вијака и спадају у групу челика за побољшање. Према каталогу једног од произвођача „WBParts“ то су челици AISI 4037, 4130, 8630, 8735, 8740 и 4140. На основу микроструктуре није могуће утврдити, који је од челика употребљен за израду вијка. Сама микроструктура вијка је по целом пресеку хомогена. Садржај неметалних укључака одговарао је оцени А1,5 (сулфиди) и D2 (оксиди) према ЈК-скали, што показује, да је за израду вијка употребљен челик одговарајућег квалитета сходно намени.

Сл. 5. Микроструктура материјала вијка: отпуштена, мартензитно-беинитна; а) снимљено при повећању 250х; б) снимљено при повећању 500х.
